## Prüfbericht

# Hotel Lindenhof

## Ausgabe für Menschen mit einer Sehbehinderung und blinde Menschen

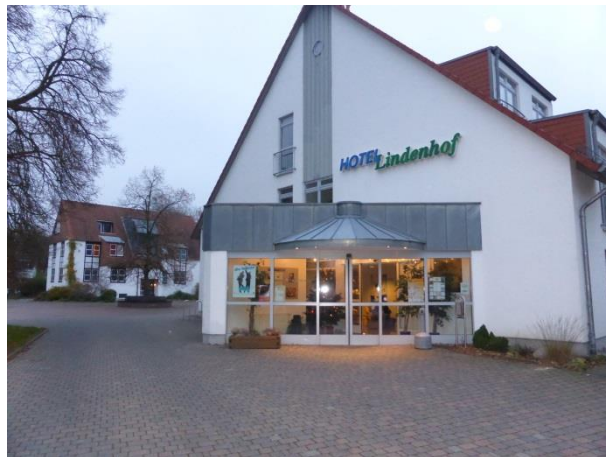
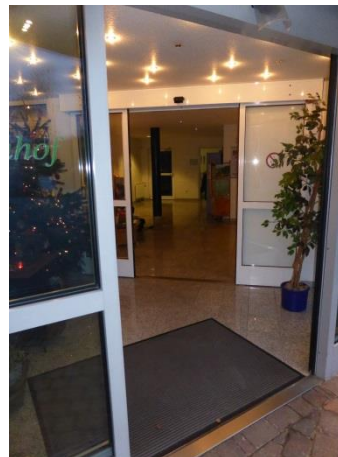
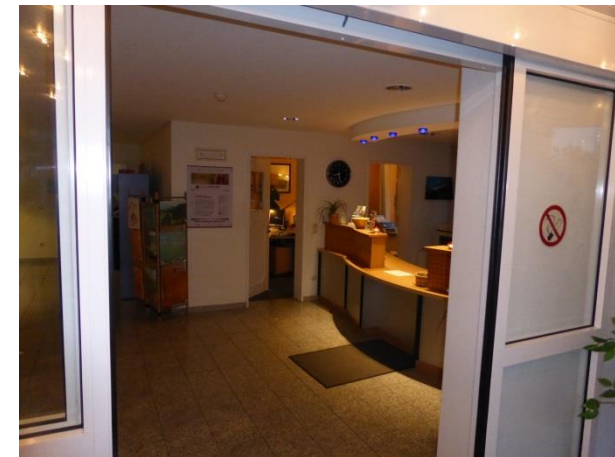
## Haupteingang und Rezeption vom Hotel Lindenhof

<b>Eingang zum Hotel</b>							<b>IST-Zustand</b>
Die Tür darf keine Karussell- oder Rotationstür sein.		S2,B2		-		-	nein
Die Tür bzw. der Türrahmen muss farblich kontrastierend zur Umgebung abgesetzt sein.		S2		✓			ja

Glastüren (ganz oder teilweise) müssen mit Sicherheitsmarkierungen gekennzeichnet sein.	S1,S2	✓	✓			ja
<b>Bedienelemente (Türgriff/Schalter)</b>						
Bedienelemente müssen visuell kontrastreich gestaltet sein.	S2					nicht anwendbar
Bedienelemente müssen taktil erfassbar sein.	B2					nicht anwendbar
<b>Tür – Rezeption</b>						
Die Tür darf keine Karussell- oder Rotationstür sein.	S2,B2		-		-	nein
Die Tür bzw. der Türrahmen muss farblich kontrastierend zur Umgebung abgesetzt sein.	S2		✓			ja
Glastüren (ganz oder teilweise) müssen mit Sicherheitsmarkierungen gekennzeichnet sein.	S1,S2	✓	✓			ja
<b>Eingangsbereich</b>						
Der Eingangsbereich ist farblich kontrastiert zur Umgebung.	S2		✓			ja
Der Eingang ist hell und blendfrei ausgeleuchtet.	S2		✓			ja
Glastüren (ganz oder teilweise) müssen mit Sicherheitsmarkierungen gekennzeichnet sein.	B2				✓	ja
<b>Weg von der Eingangstür zur Rezeption</b>						
Der Flur/Weg/Gang muss hell und blendfrei ausgeleuchtet sein.	S2		✓			ja

Der Flur/Weg/Gang muss farblich kontrastierend gestaltet sein.	S2		✓			ja
Die Wand muss als Orientierungsleitlinie genutzt werden können.	B2				-	nein
Es dürfen keine Hindernisse vorhanden sein, z.B. in den Weg ragende Gegenstände etc.	S2,B2		✓		✓	keine
Der Weg ist visuell kontrastreich von der Umgebung abgesetzt.	S2		-			nein

Es müssen gut tastbare Orientierungshilfen im Fußboden vorhanden sein, oder andere bauliche Elemente können als Orientierung genutzt werden.	B1,B2			-	-	nein
Leitstreifen müssen als Bodenindikatoren vorhanden sein.	S2,B2		-		-	nein
<b>Rezeption</b>						
Der Schalter/Tresen/Kasse muss hell ausgeleuchtet sein.	S2		✓			ja
Der Weg von der Eingangstür zum Schalter/Tresen, zur Kasse muss mit Leitstreifen als Bodenindikatoren gekennzeichnet sein.	B2				-	nein

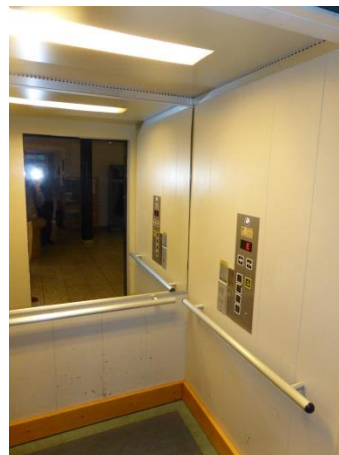
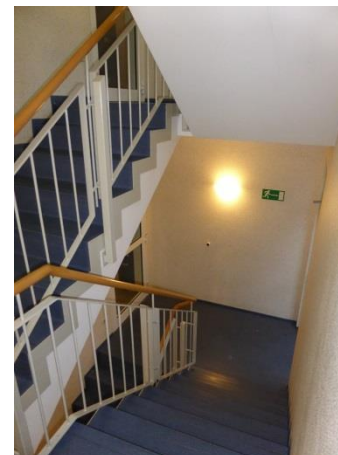
## Aufzug und Treppen im Hotel Lindenhof

Die Halteposition muss durch Sprache angesagt werden, oder die Etagennummern sind in der Türleibung oder im Türrahmen taktil erfassbar.		S1,S2, B1,B2	-	-	-	-	Nein
<b>Treppenhaus</b>							<b>IST-Zustand</b>
Es muss ein mindestens einseitiger Handlauf vorhanden sein.		S2,B2		-		-	Ja, beidseitig

Die Handläufe müssen am Anfang und am Ende der Treppenläufe mind. 30 cm waagrecht weitergeführt werden.	S2,B2		-		-	Nein
Es müssen taktile Informationen zum Stockwerk am Anfang und am Ende der Treppenläufe vorhanden sein.	B2				-	Nein
Mindestens die erste und letzte Stufe müssen eine mit der waagerechten und senkrechten Stufenfläche kontrastierende Kante aufweisen.	S1,S2	-	-			Nein
Es muss ein visueller Kontrast zwischen dem Fußbodenbelag und Treppenauf- oder abgängen bestehen.	S2		-			Nein
Es muss ein taktiler Kontrast zwischen dem Fußbodenbelag und Treppenauf- oder abgängen bestehen.	B2				-	Nein
Die Treppe muss hell und blendfrei ausgeleuchtet sein.	S2		✓			Ja

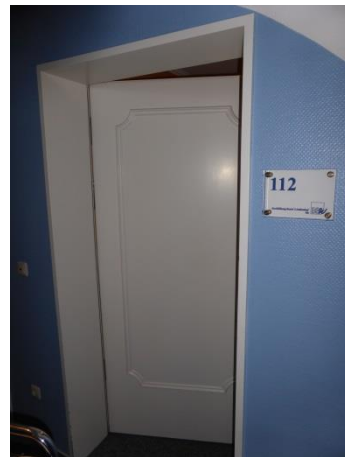
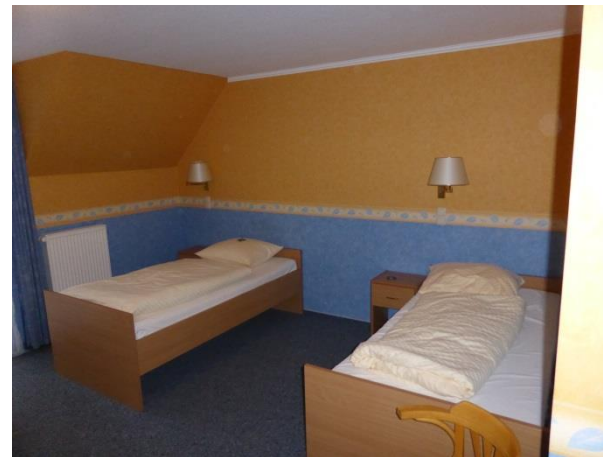
## Zimmer 112 im Hotel Lindenhof

Der Flur/Weg/Gang muss hell und blendfrei ausgeleuchtet sein.	S2		✓			Ja
Der Flur/Weg/Gang muss farblich kontrastierend gestaltet sein.	S2		✓			Ja
Die Wand muss als Orientierungsleitlinie genutzt werden können.	B2				✓	Ja
Es dürfen keine Hindernisse vorhanden sein, z.B. in den Weg ragende Gegenstände etc.	S2,B2		✓		✓	Nein
Der Weg ist visuell kontrastreich von der Umgebung abgesetzt.	S2		✓			Ja
Es müssen gut tastbare Orientierungshilfen im Fußboden vorhanden sein, oder andere bauliche Elemente können als Orientierung genutzt werden.	B1,B2			-	-	Nein
Leitstreifen müssen als Bodenindikatoren vorhanden sein.	S2,B2			-	-	Nein
<b>Eingang zum Zimmer 112</b>						<b>IST-Zustand</b>
Die Tür darf keine Karussell- oder Rotationstür sein.	S2,B2		✓		✓	Keine
Die Tür bzw. der Türrahmen muss farblich kontrastierend zur Umgebung abgesetzt sein.	S2		✓			Ja
Glastüren (ganz oder teilweise) müssen mit Sicherheitsmarkierungen gekennzeichnet sein.	S1,S2					Keine Glastür

<b>Beschilderung</b>						<b>IST-Zustand</b>
Informationen müssen in gut lesbarer Schrift vorhanden sein.	S1,S2		✓	✓		Ja
Zwischen Schrift/Piktogramm und Hintergrund muss ein guter hell-dunkel Kontrast bestehen.	S1,S2		✓	✓		Ja
Wesentliche Informationen, deren Informationsgehalt über Zahlen-, Buchstaben- oder Piktogrammangaben hinausgehen, sind zusätzlich <b>taktil erfassbar</b> oder in <b>Brailleschrift</b> verfügbar oder <b>zusätzlich akustisch</b> abrufbar (z.B. Prismen- oder Reliefschrift).	B2				-	Nein
<b>Zimmer 112</b>						<b>IST-Zustand</b>
Ist das Zimmer hell und blendfrei gestaltet?	S2		✓			Ja

Es dürfen keine Hindernisse vorhanden sein, z.B. in den Raum ragende Gegenstände etc.	S2,B2		✓		Keine
Assistenzhunde (Begleithunde, Blindenhunde etc.) dürfen mitgebracht werden.	B2			✓	Ja
<b>Bedienelemente/Technik</b>					<b>IST-Zustand</b>
Bedienelemente (z.B. Türgriffe, Lichtschalter, Steckdosen, Notruftaster) müssen visuell kontrastreich gestaltet sein.	S2		-		Nein
Bedienelemente müssen taktil erfassbar sein.	B2			✓	Ja

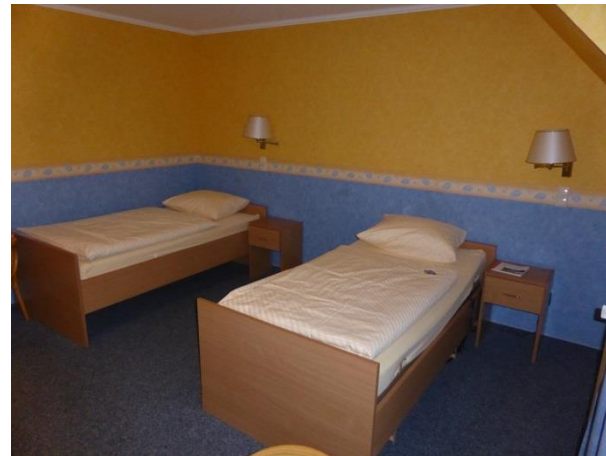
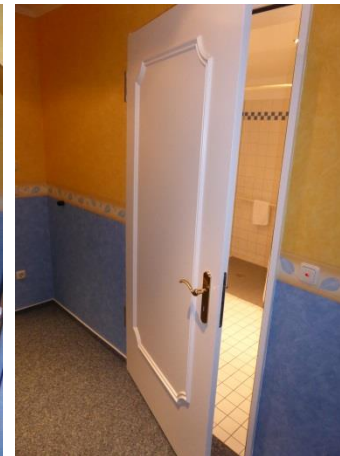
## Zimmer 115 im Hotel Lindenhof

Der Flur/Weg/Gang muss hell und blendfrei ausgeleuchtet sein.	S2		✓			Ja
Der Flur/Weg/Gang muss farblich kontrastierend gestaltet sein.	S2		✓			Ja
Die Wand muss als Orientierungsleitlinie genutzt werden können.	B2				✓	Ja
Es dürfen keine Hindernisse vorhanden sein, z.B. in den Weg ragende Gegenstände etc.	S2,B2		✓		✓	Nein
Der Weg ist visuell kontrastreich von der Umgebung abgesetzt.	S2		✓			Ja
Es müssen gut tastbare Orientierungshilfen im Fußboden vorhanden sein, oder andere bauliche Elemente können als Orientierung genutzt werden.	B1,B2			-	-	Nein
Leitstreifen müssen als Bodenindikatoren vorhanden sein.	S2,B2		-		-	Nein
<b>Eingang zum Zimmer 115</b>						<b>IST-Zustand</b>
Die Tür darf keine Karussell- oder Rotationstür sein.	S2,B2		✓		✓	keine
Die Tür bzw. der Türrahmen muss farblich kontrastierend zur Umgebung abgesetzt sein.	S2		✓			Ja
Glastüren (ganz oder teilweise) müssen mit Sicherheitsmarkierungen gekennzeichnet sein.	S1,S2					Keine Glastür

<b>Beschilderung</b>						<b>IST-Zustand</b>
Informationen müssen in gut lesbarer Schrift vorhanden sein.	S1,S2	✓	✓			Ja
Zwischen Schrift/Piktogramm und Hintergrund muss ein guter hell-dunkel Kontrast bestehen.	S1,S2	✓	✓			Ja
Wesentliche Informationen, deren Informationsgehalt über Zahlen-, Buchstaben- oder Piktogrammangaben hinausgehen, sind zusätzlich <b>taktil erfassbar</b> oder in <b>Brailleschrift</b> verfügbar oder <b>zusätzlich akustisch</b> abrufbar (z.B. Prismen- oder Reliefschrift).	B2				-	nein
<b>Zimmer 115</b>						<b>IST-Zustand</b>

Ist das Zimmer hell und blendfrei gestaltet?	S2		✓			Ja
Es dürfen keine Hindernisse vorhanden sein, z.B. in den Raum ragende Gegenstände etc.	S2,B2		✓		✓	Keine
Assistenzhunde (Begleithunde, Blindenhunde etc.) dürfen mitgebracht werden.	B2				✓	Ja

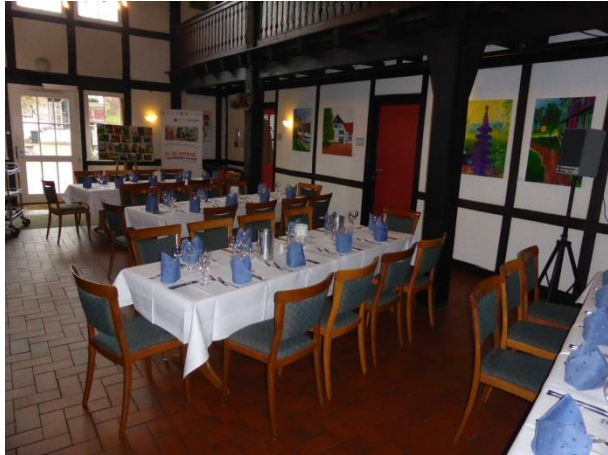
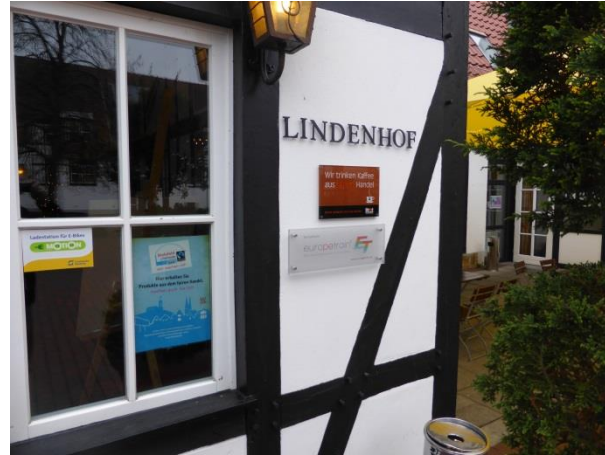
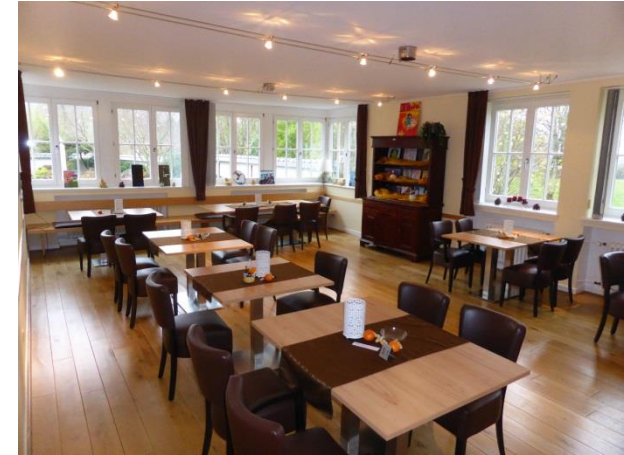
## Restaurant und Frühstücksraum vom Hotel Lindenhof

<b>Eingang zum Restaurant</b>						<b>IST-Zustand</b>
Die Tür darf keine Karussell- oder Rotationstür sein.	S2,B2		-		-	Nein
Die Tür bzw. der Türrahmen muss farblich kontrastierend zur Umgebung abgesetzt sein.	S2		✓			ja

Glastüren (ganz oder teilweise) müssen mit Sicherheitsmarkierungen gekennzeichnet sein.	S1,S2	✓	✓			Ja
<b>Bedienelemente (Türgriff/Schalter)</b>						
Bedienelemente müssen visuell kontrastreich gestaltet sein.	S2		✓			Ja
Bedienelemente müssen taktil erfassbar sein.	B2				✓	Ja
<b>Beschilderung</b>						
Informationen müssen in gut lesbarer Schrift vorhanden sein.	S1,S2	✓	✓			Ja
Zwischen Schrift/Piktogramm und Hintergrund muss ein guter hell-dunkel Kontrast bestehen.	S1,S2	✓	✓			Ja
Wesentliche Informationen, deren Informationsgehalt über Zahlen-, Buchstaben- oder Piktogrammangaben hinausgehen, sind zusätzlich <b>taktil erfassbar</b> oder in <b>Brailleschrift</b> verfügbar oder <b>zusätzlich akustisch</b> abrufbar (z.B. Prismen- oder Reliefschrift).	B2				✓	Ja
<b>Restaurant</b>						
<b>Raum</b>						
Es dürfen keine Hindernisse vorhanden sein, z.B. in den Raum ragende Gegenstände etc.	S2,B2		✓		✓	Keine

Assistenzhunde (Begleithunde, Blindenhunde etc.) dürfen mitgebracht werden.	B2				✓	Ja
<b>Speisekarte</b>						
Die Schrift der Speisekarte muss schnörkellos und kontrastreich gestaltet sein.	S2		-			Nein
Die Speisekarte muss in Brailleschrift bzw. auf einer barrierefreien Internetseite verfügbar sein.	B2				-	Nein
<b>Weg vom Restaurant zum Frühstücksraum</b>						
Der Flur/Weg/Gang muss hell und blendfrei ausgeleuchtet sein.	S2		✓			Ja

Der Flur/Weg/Gang muss farblich kontrastierend gestaltet sein.	S2		-			Nein
Die Wand muss als Orientierungsleitlinie genutzt werden können.	B2				-	Nein
Es dürfen keine Hindernisse vorhanden sein, z.B. in den Weg ragende Gegenstände etc.	S2,B2		-		-	Ja, Vitrine
Der Weg ist visuell kontrastreich von der Umgebung abgesetzt.	S2		-			Nein
Es müssen gut tastbare Orientierungshilfen im Fußboden vorhanden sein, oder andere bauliche Elemente können als Orientierung genutzt werden.	B1,B2			-	-	Nein
Leitstreifen müssen als Bodenindikatoren vorhanden sein.	S2,B2		-		-	Nein
<b>Frühstücksraum</b>						<b>IST-Zustand</b>
<b>Raum</b>						
Es dürfen keine Hindernisse vorhanden sein, z.B. in den Raum ragende Gegenstände etc.	S2,B2		-		-	Dekoartikel
Assistenzhunde (Begleithunde, Blindenhunde etc.) dürfen mitgebracht werden.	B2				✓	Ja
